# **Probleme und Problemstellen des Radverkehrs in Schwetzingen**

**Erhebung durch den Ortsverband von Bündnis 90/Die Grünen**

**Schwetzingen, den 29.09.2020**

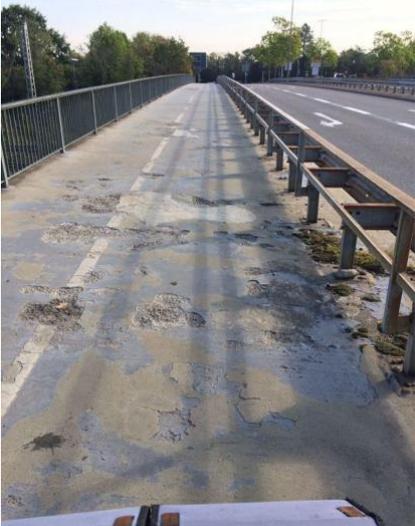
1.16	Carl-Theodor-Brücke	Rad- und Gehwegbelag in schlechtem Zustand (Löcher und Dellen). Dies ist gefährlich und unangenehm mit dem Rad, dem Rollstuhl etc.

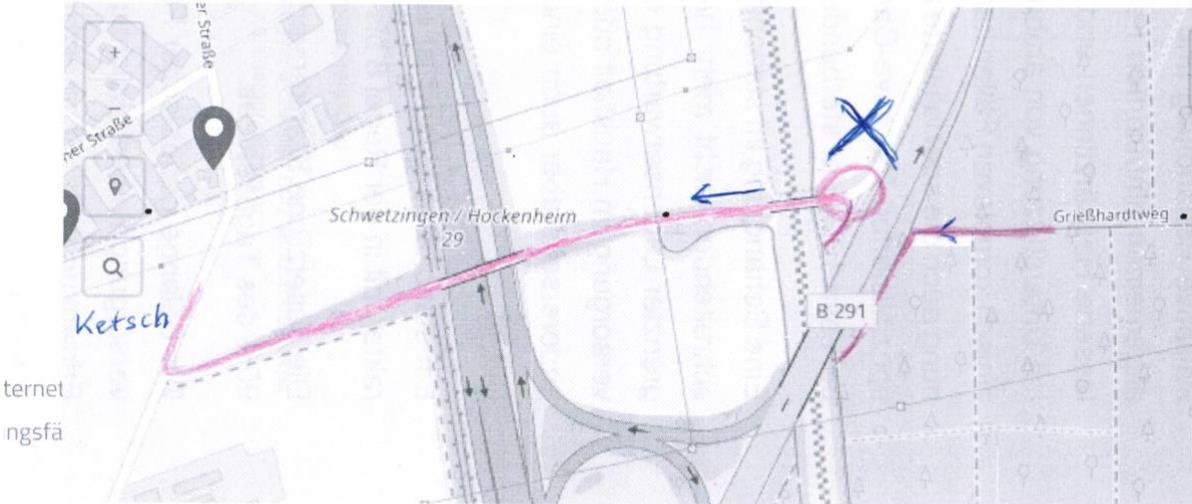
Abbildung 1: Skizze zu Punkt 1.35

1.35	Radweg Schwetzingen ausgehend von der Grillhütte bis Ketsch nach der Autobrücke B291 (Gemarkung Schwetzingen) – siehe Skizze zu Punkt 1.35	Weg wird oft von Autos benutzt wird. Er ist sehr schmal, zwei Autos können sich kaum begegnen. Der Punkt hinter der Brücke ist von Radfahrern nicht einsehbar. Hier ist die Geschwindigkeitsbeschränkung für KFZ von 30 km/h viel zu hoch.

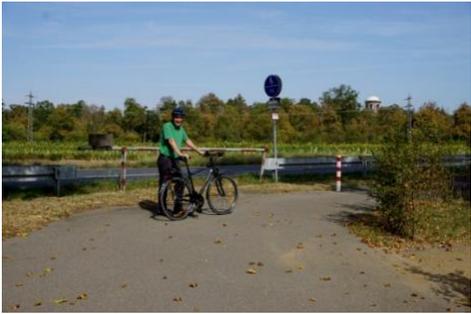
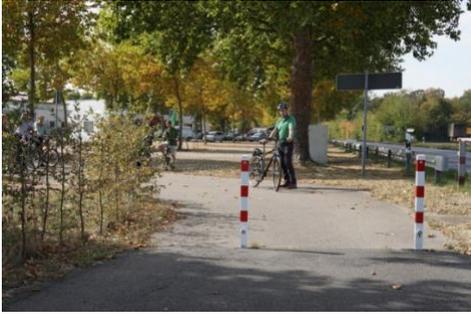
3.5	<a href="#">Kreisstraße 4250 von Ketsch nach Schwetzingen</a>	<p>Im Radweg vom Parkplatz für Wohnmobile in Richtung Schwetzingen stehen unmittelbar hinter einer scharfen Rechtskurve 2 Pfosten, die von einer Hecke verdeckt schlecht zu sehen sind; auch hier kam es kürzlich zu einem Unfall, weil ein Radfahrer (Schwetzingener Feuerwehrmann auf dem Weg zu einer Übung) gegen einen dieser Pfosten stieß und stürzte.</p>

Pfosten entfernen.

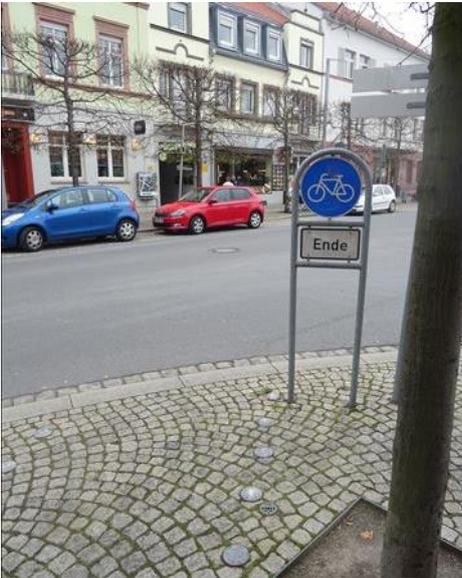
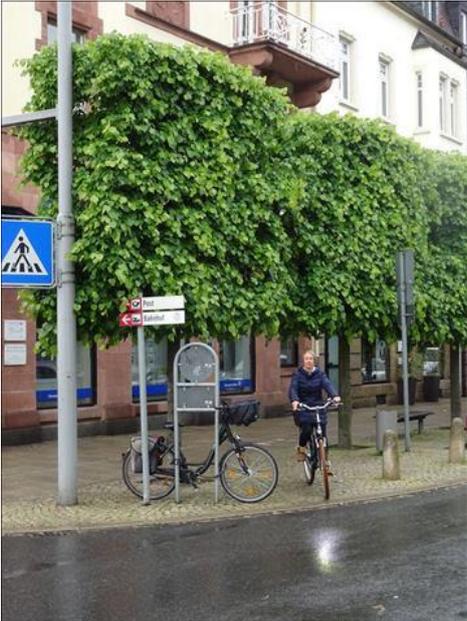
4.2	Schlossplatz-Unterführung am Ende der Carl-Theodor-Straße	<p>Die Radwegbreite beträgt nur 1,35m (notwendig wären 1,50). Der Radweg ist nicht sichtbar genug. Am Ende der Carl-Theodor-Straße hört der Radweg in Höhe der Deutschen Bank unmittelbar auf, die Radfahrer*innen müssen auf die Straße. Nach der Unterführung gibt es keine fahrradfreundliche Überquerung der Scheffelstraße.</p> <div style="text-align: center;">

</div> <p>Situation am Ende der Carl-Theodor-Straße vor der Deutschen Bank</p>

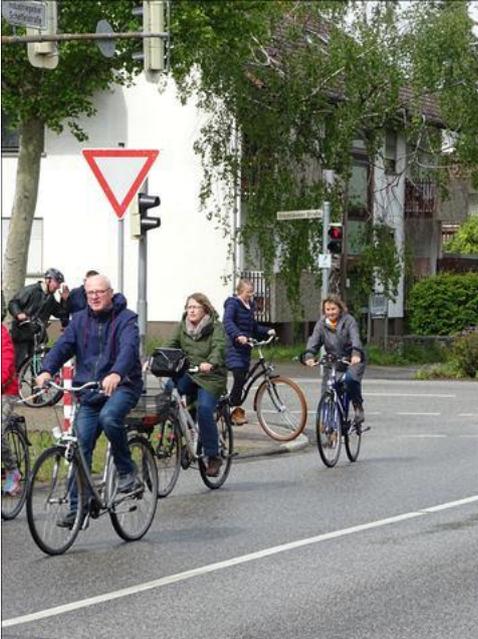
4.3	Unterführung – Bruchhäuser Straße - Bellamar	<p>Der Fahrradweg entlang der Bruchhäuser Straße hat Absenkungen und Löcher und ist überhaupt in einem schlechten Zustand. Beim Bellamar hört der Fahrradweg unverhofft auf. Um Richtung Südtangente weiterzufahren, müssen die Radfahrer*innen für ca. 40 m auf die Straße.</p>

<p>Vor dem Bellamar muss für ca. 40 m auf die Straße ausgewichen werden.</p>

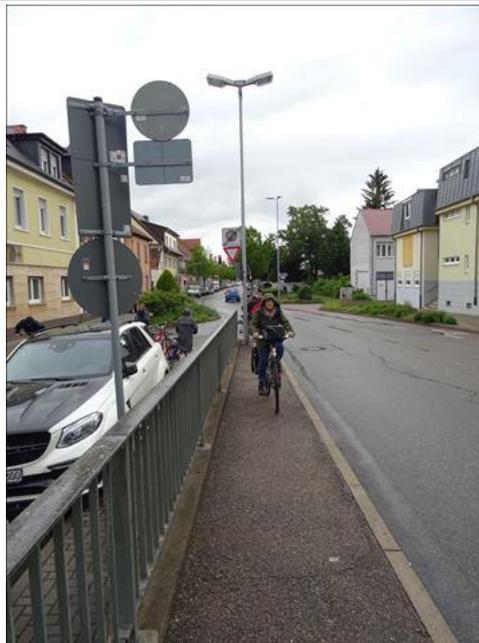
Auffahrt zum Kauflandkreisel

4.7	Brückenauffahrt – Kauflandkreisel - Nadlerstraße	<p>Der Gehweg hoch zum Kreisel ist für Fahrräder freigegeben. Zu Beginn wird eine Breite von 80 cm gemessen. Daher dürften Radfahrer*innen auf dem Fußweg nicht zugelassen werden. Das Überqueren der Nadlerstraße Richtung Plankstadt ist für Radfahrer*innen nur unter erschwerten Bedingungen möglich: Hinunterfahren auf der Nadlerstraße, Überquerung (ohne Markierung etc.) in Höhe der gegenüberliegenden Treppe und wieder Hinauffahren zur Brücke). Oben an der Brücke keine Ampel, kein Zebrastreifen, durch die nach rechts abbiegenden Autos angehalten würden, wenn Schulkinder die Straße queren wollen.</p>

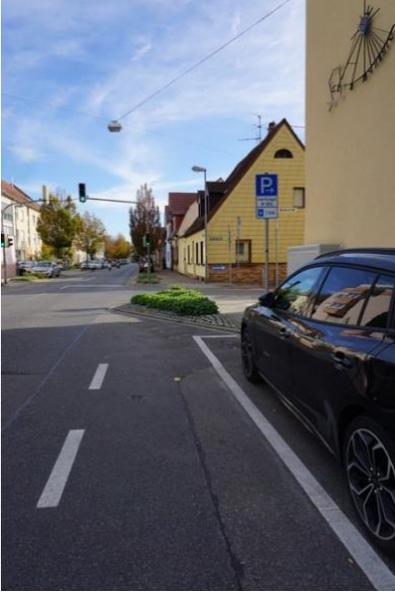
5.2	Friedrich-Ebert-Straße	<p>In der Friedrich-Ebert-Straße endet der Fahrradschutzstreifen Richtung Süden plötzlich auf Höhe der Werderstraße. Die Situation für Radfahrer bleibt unklar.</p>
